Тестируем дверь фирмы "Стал"

Сегодня вашему вниманию хочу представить народный тест металлической двери от Московской фирмы "Стал Н". Цель теста - выяснить качество изготовления двери, сборки, соответствие требованиям ГОСТ 31173-2003 "Блоки дверные стальные", ее взломостойкость. Почему Стал? Зашел как-то на сайт [www.door.ru](http://www.door.ru) начал читать и не смог оторваться. У авторов статей своеобразный взгляд на собственные двери. Одной фразой ее можно описать так "мы делаем двери не являющиеся гарантом вашей безопасности". Может быть только я так понял? Далее по тексту я буду цитировать авторов, а вы можете сами ознакомиться с материалами сайта, где производители описывают методы взлома и способы защиты от них. Но поскольку представления у них о существующих у воров способах взлома далеки от реальности, то и способы защиты у производителя двери "Стал 60", мягко говоря "своеобразные". Что я имею в виду поймете прочитав статью до конца. И так тест.

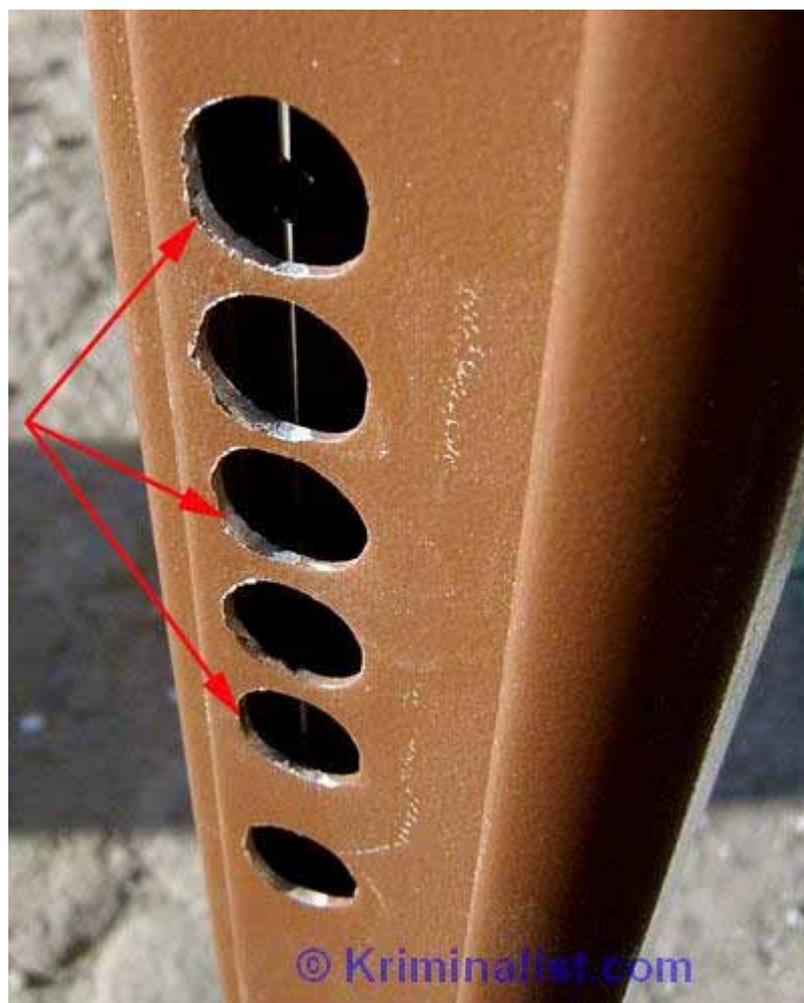
**Фото 4.** Вид отверстий в дверной коробке под ригели замка.

Как видно на фото 4, отверстия под ригели дорабатывались на месте напильником после установки замка, т.к. ригели "затирали". Для специалиста это говорит о многом. Качество сборки плохое, качество изготовления "на глазок", каждый раз делается ручная подгонка. Это может быть только если отсутствуют чертежи. Так делают двери в подвалах.

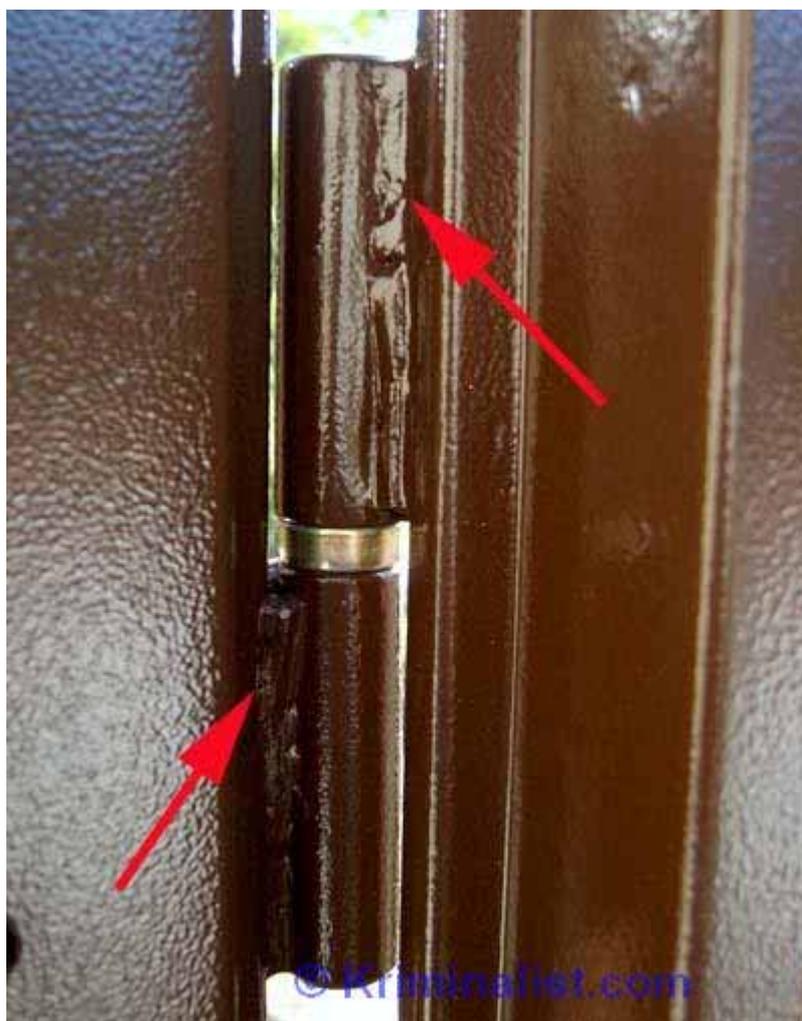
**Фото 5.** Вид петли. Красными стрелками отмечены неровные сварные швы.

Дверь крепится на трех петлях, при открытой двери люфт составил 5 мм. Дверь не съемная. Качество сварки неудовлетворительное. ГОСТ 31173-2003 "п. 5.3.9 Сварные соединения должны быть прочными и удовлетворять требованиям, контролируемым визуально: металл шва и граничной зоны не должен иметь трещин. Кратеры швов в местах остановки (окончания) сварки должны быть переварены (заварены); швы должны иметь гладкую или равномерную чешуйчатую поверхность без резких переходов к основному металлу; швы должны быть плотными по всей длине и не иметь прожогов, сужений, наплавов, непроваров, шлаковых включений и пр.". Все это с точностью до наоборот вы и видите.

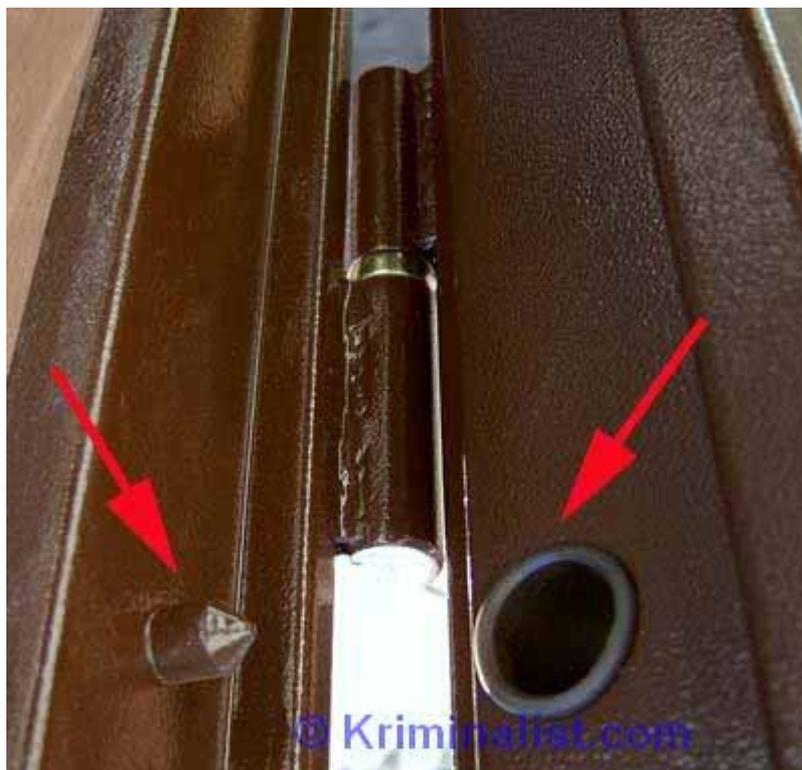
**Фото 6.** Вид противосъемного штыря (слева) и отверстия в коробке для него.

Отверстие под противосъемный штырь в два раза больше диаметра самого штыря. Сделано это для того, чтобы штырь попал в отверстие при подгонке двери на месте. Опять подгонка на коленке. На практике, при срезании петель, дверь болтается на штыре с люфтом в 10 мм, что позволяет подсунуть лом для отжима.

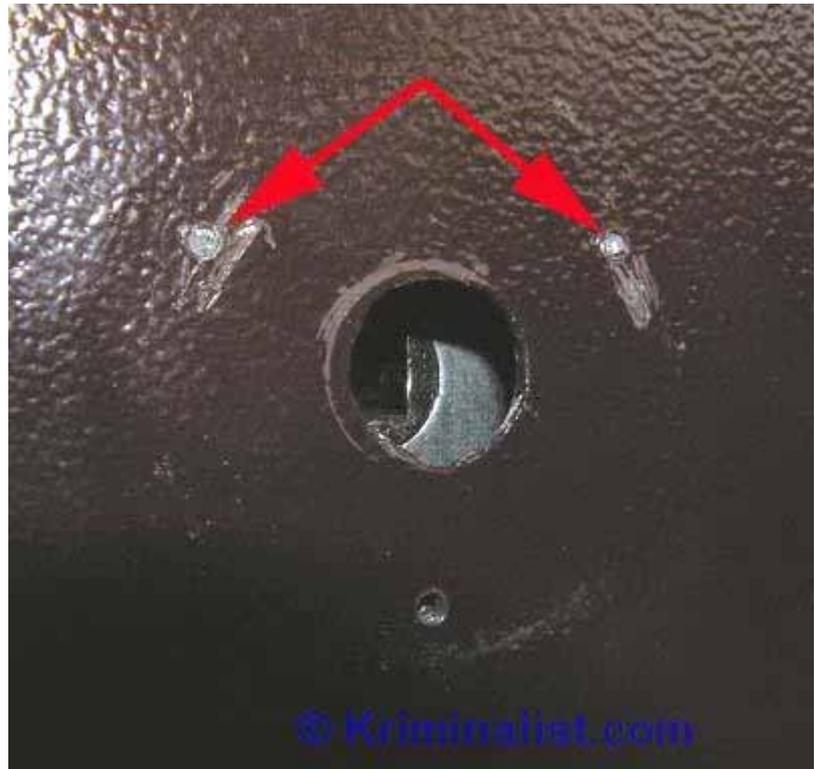
**Фото 8.** Вид места крепления поворотной ручки с наружной стороны двери. Красными стрелками показаны срезанные саморезы.

Ручка крепилась на трех маленьких саморезах диаметром 2 мм. Толщина наружного листа 2 мм. Внутренний лист и вовсе оргалит. В общем ручка крепилась не достаточно надежно и отвалилась после нескольких циклов открывания-закрывания двери. Вероятно это хитрый ход производителя двери, чтобы через ручку не передать достаточного усилия на дверь для ее отжима.

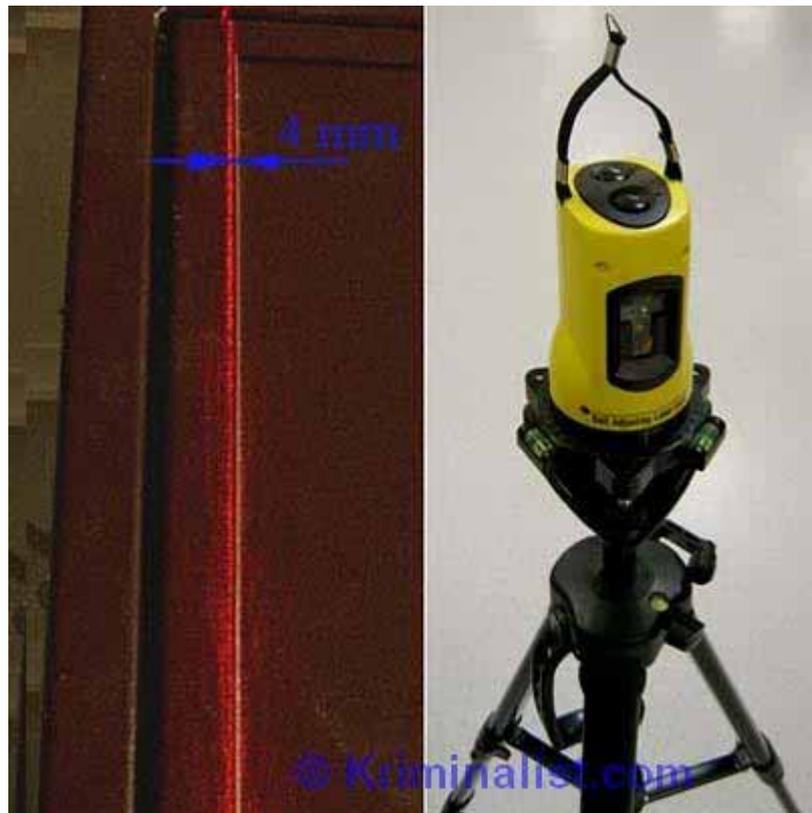
При помощи специального прибора - лазерного уровня, были измерены предельные отклонения габаритных размеров двери в соответствии с требованиями ГОСТ 31173-2003 "п. 5.2 Размеры и требования к предельным отклонениям".

**Фото 10.** Слева на фотографии отмечено отклонение в 4мм (при максимально допустимом в 3 мм. Справа на фотографии прибор при помощи которого и проводились измерения.

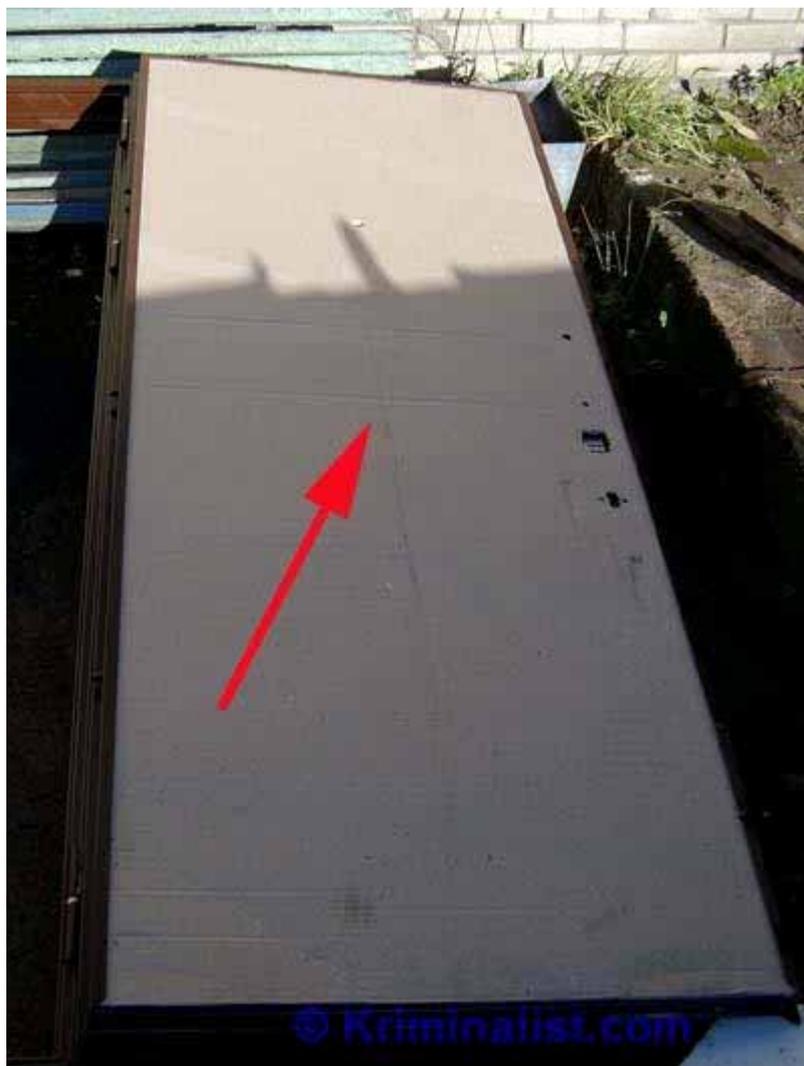
**Фото 11.** Вы видите лист упаковочного картона, который был обнаружен после снятия внутреннего декоративного листа оргалита.

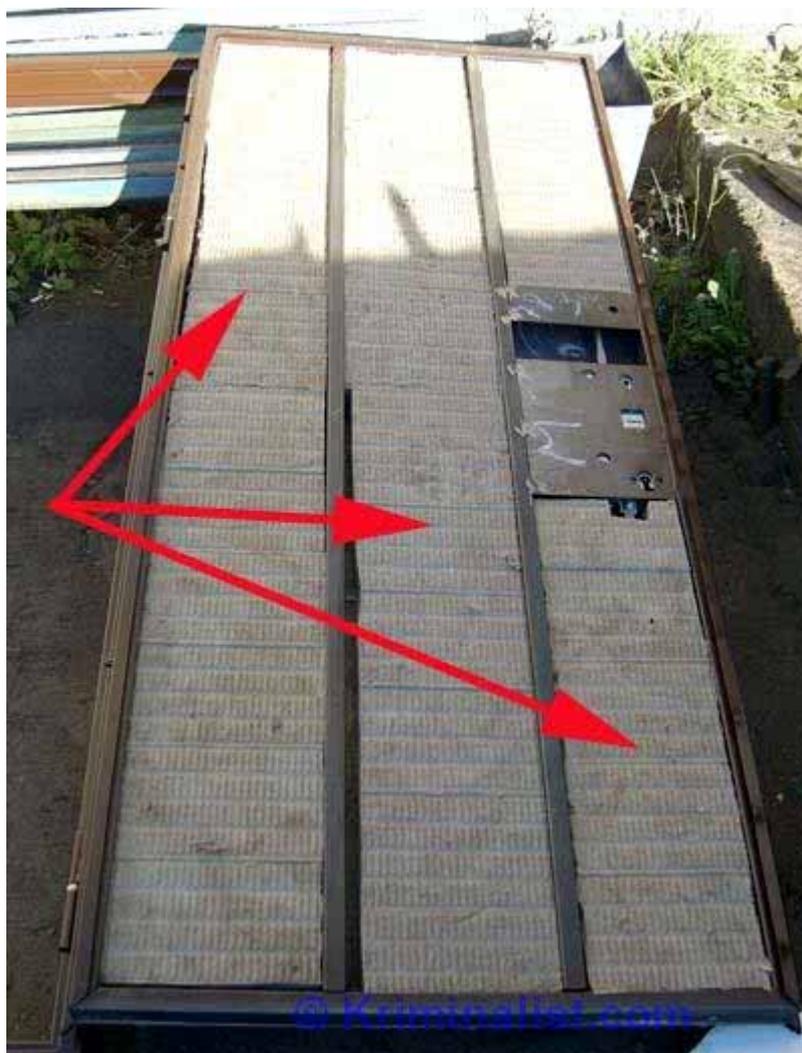
**Фото 12.** Вид внутренностей двери, после удаления листа картона. Красными стрелками показан крафт картон, предназначенный для звукоизоляции.

ГОСТ 31173-2003 "п. 5.1.14 ... Заполнение укладывают плотно, без пустот.", пустоты в средней части двери вы и сами видите. На фото 12 хорошо видна внутренняя конструкция двери (уникальная возможность, ведь в магазине вам не дадут разобрать дверь, да и конструкторскую документацию не представят). ГОСТ 31173-2003 "п. 5.1.4 В конструкциях дверных полотен рекомендуется использовать вертикальные и горизонтальные усиливающие профили (средники). Рекомендуется применять не менее двух вертикальных и горизонтальных усиливающих профилей.". Далее в ГОСТе приводятся "примеры расположения усиливающих профилей в дверном полотне на рисунке 8". Но кому это надо? Замечу только, что горизонтальных усиливающих профилей в двери нет, а левый вертикальный приварен только к верхнему горизонтальному профилю, т.е. он наружного листа двери не касается и к нему не крепится.

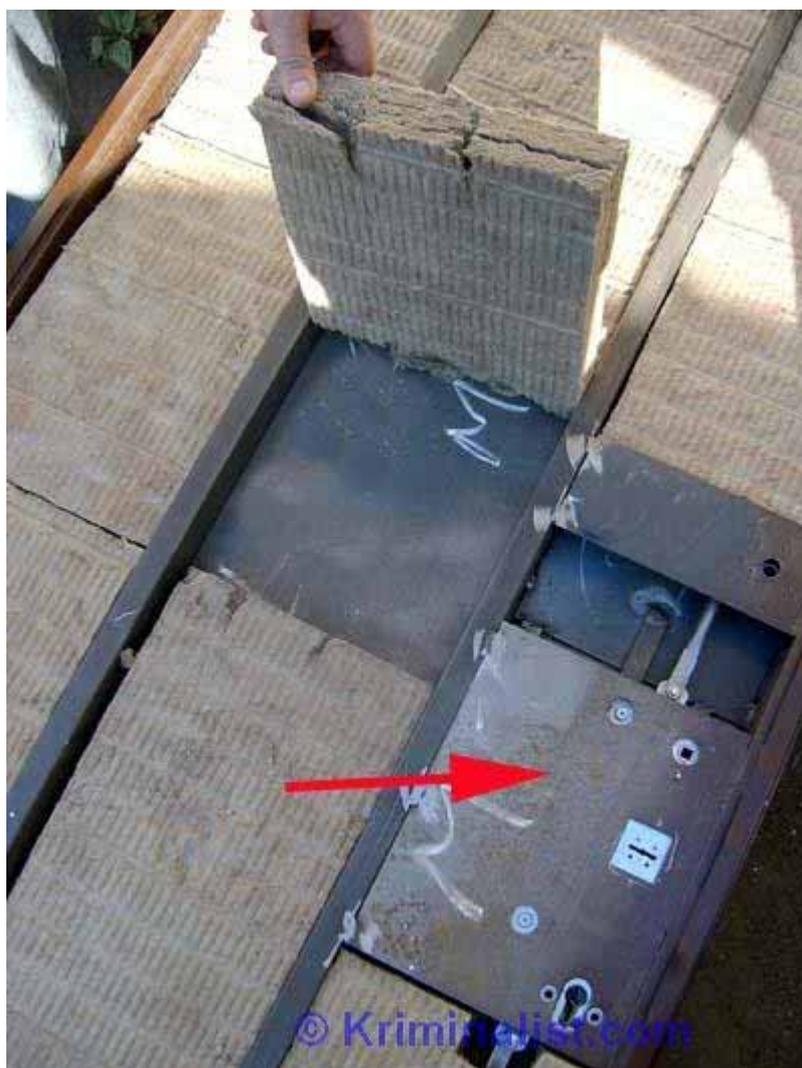
**Фото 13.** Вид крепления замка, показано красной стрелкой.

Вообще, способ крепления замка в данной двери заслуживает отдельной статьи, но за неимением времени лишь отмечу, что замок крепится на четырех винтах М6, самых обычных, два с боку и два с торца. Металлическая пластина, отмеченная на фото 13 красной стрелкой, покрыта коррозией, имеет толщину 1 мм и служит лишь для крепежа поворотной ручки (которая отвалилась в самом начале) и листа фанеры.

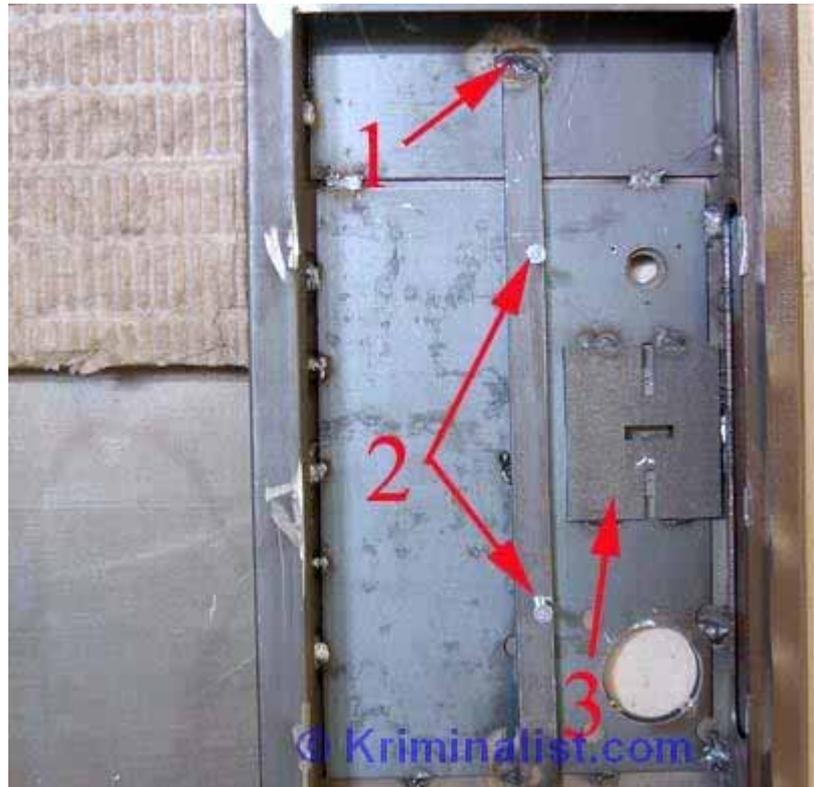
**Фото 14.** Вид места крепления замка. Красными стрелками с цифрами отмечены:  
1 - место сварки крепежной пластины замка. Качество сварки неудовлетворительное (см. выше требования ГОСТ);  
2 - винты М6 на которых крепится замок. Крепление на 3 витка резьбы, оцениваю как крайне не удовлетворительное;  
3 - защитная бронепластина для сувальдной части замка.

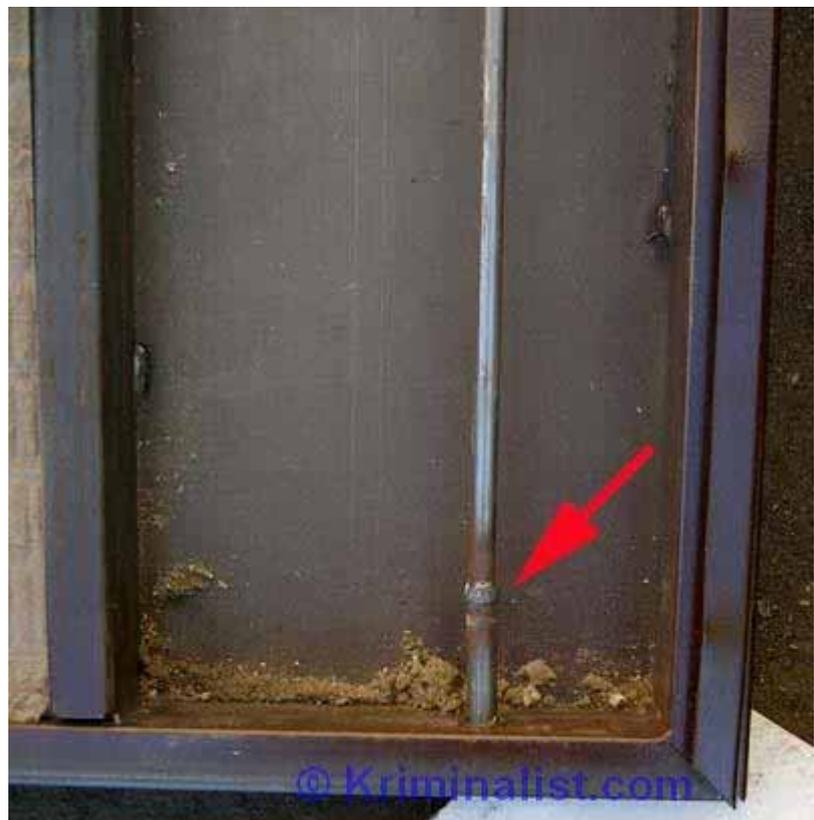
**Фото 15.** Вид нижней боковой тяги. Красной стрелкой указано искривление

тяги в месте сварки, видно не вооруженным глазом. Также на наружном листе и на самой тяге видны следы коррозии.

Про коррозию я упоминаю снова не просто так. Требования ГОСТ 31173-2003 "п. 5.4.3 Поверхность стальных элементов коробок и полотен не должны иметь трещин, механических повреждений, раковин, искривлений, ржавчины."

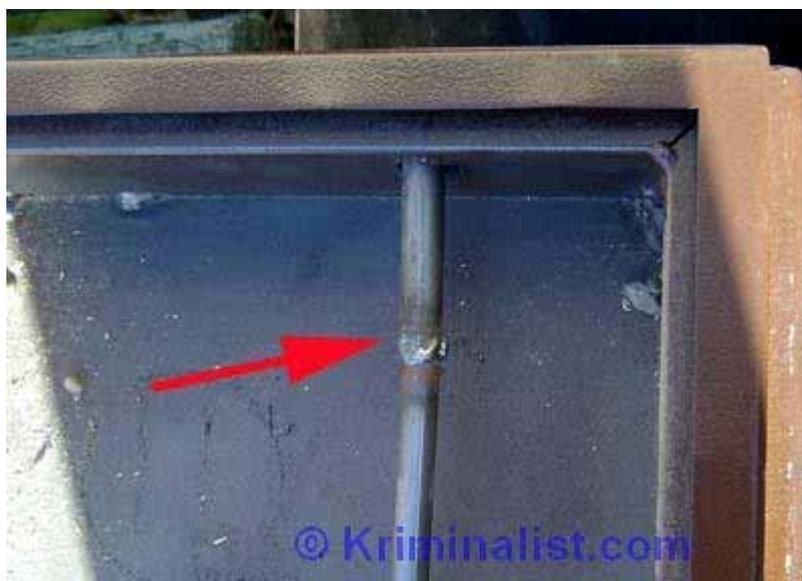
**Фото 16.** Вид верхней тяги. Красной стрелкой показано искривление верхней тяги и ржавчина вокруг места сварки, хотя с момента изготовления двери прошло не так много времени.

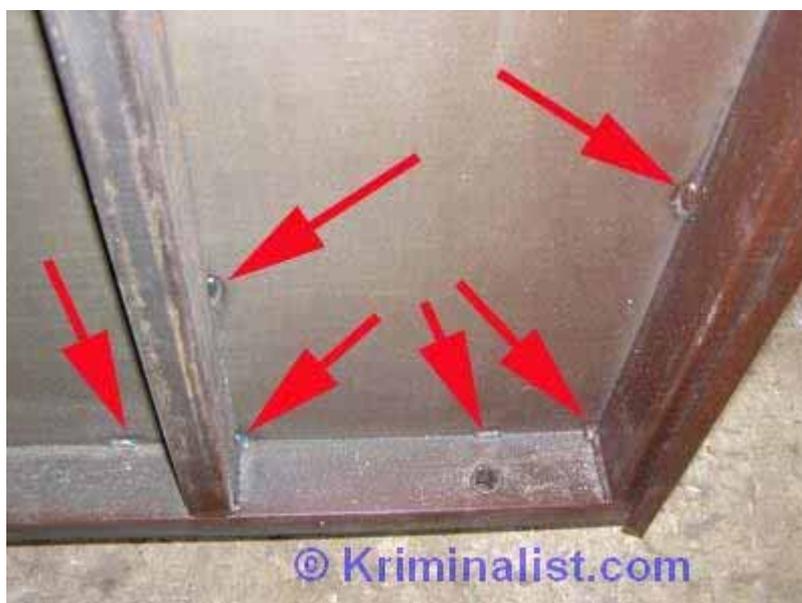
**Фото 17.** Вид мест сварки в нижней части двери. Качество сварки не соответствует требованиям ГОСТ.

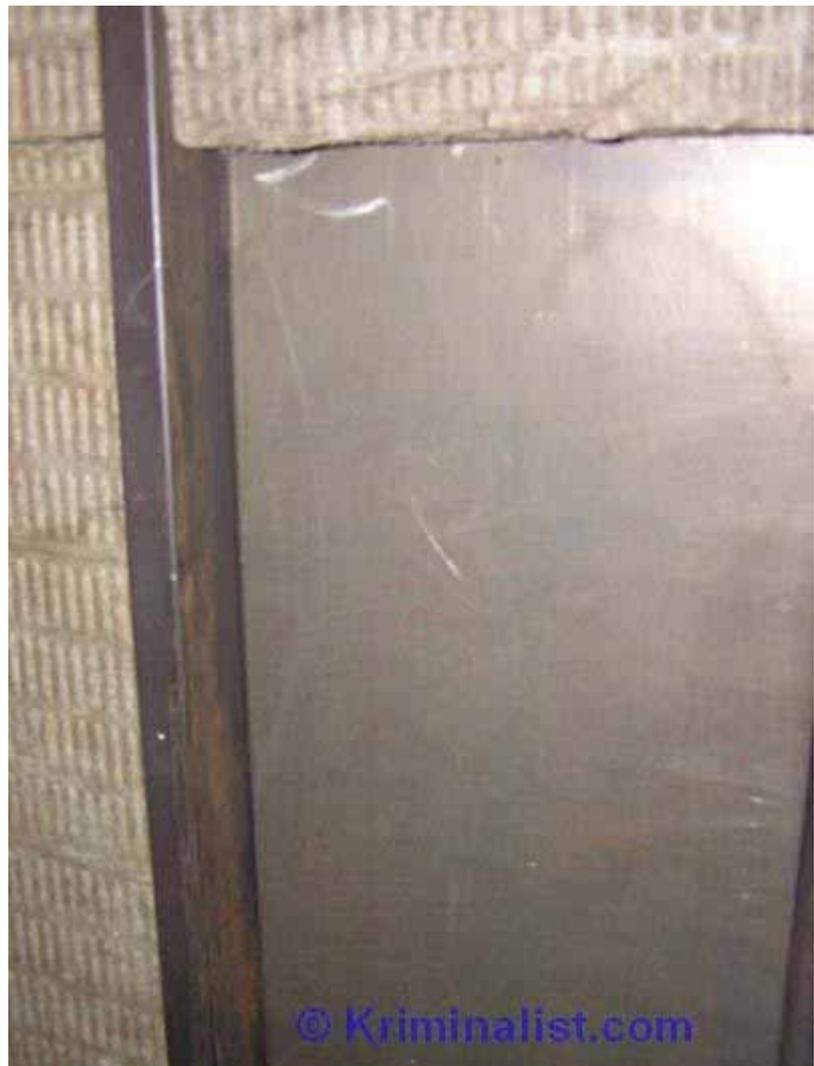
**Фото 18.** Вид левого "усиливающего" профиля. Тень от профиля, там где он даже не касается наружного листа. Этот "усиливающий профиль ни как не крепится к наружному листу.

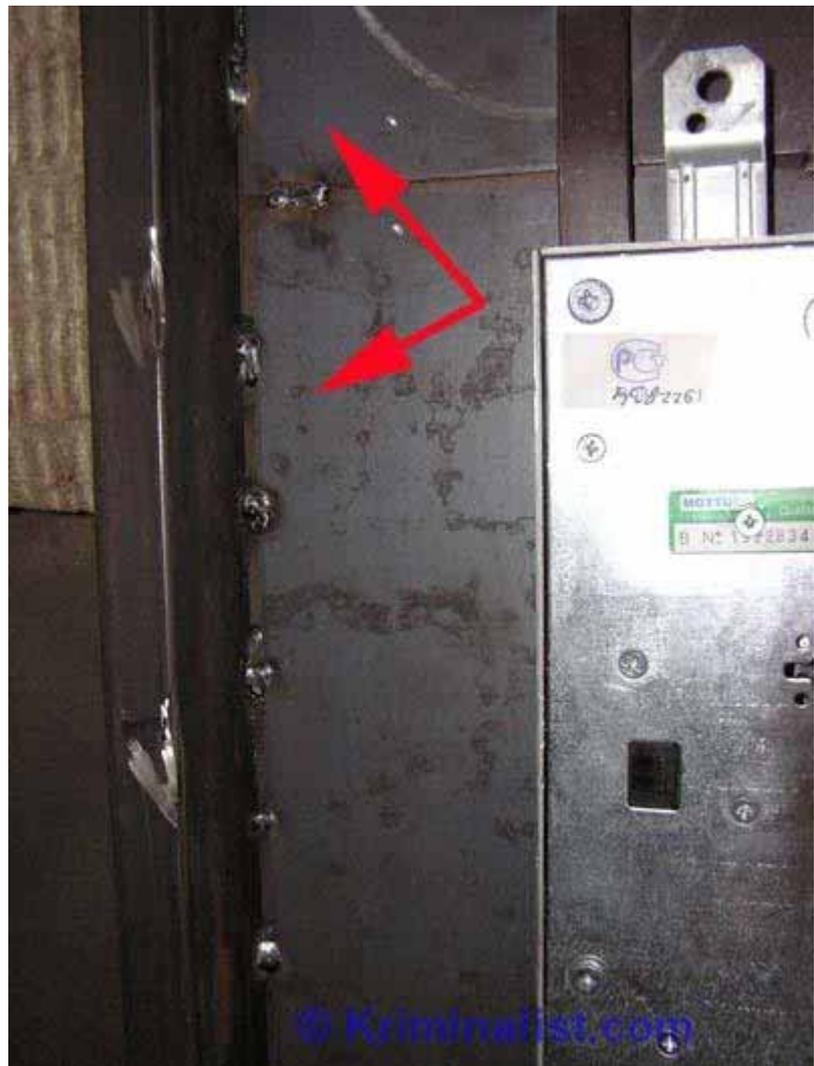
**Фото 22.** Вид "защитных" металлических пластин толщиной 3 мм в области крепления замка и точки их крепления. Про качество сварки больше упоминать не буду, оно везде одинаковое и не соответствует требованиям ГОСТ. Стрелками показано, что лист состоит из двух половин.

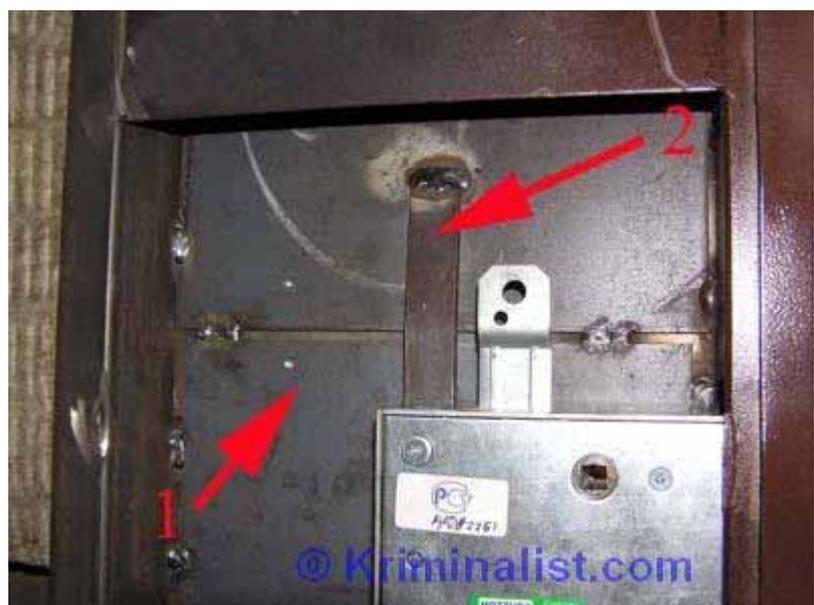
**Фото 23.** Красной стрелкой с цифрой 1 отмечен металлический лист толщиной 3

мм, приваренный к наружному листу толщиной 2 мм. Стрелкой с цифрой 2 отмечена монтажная пластина замка.

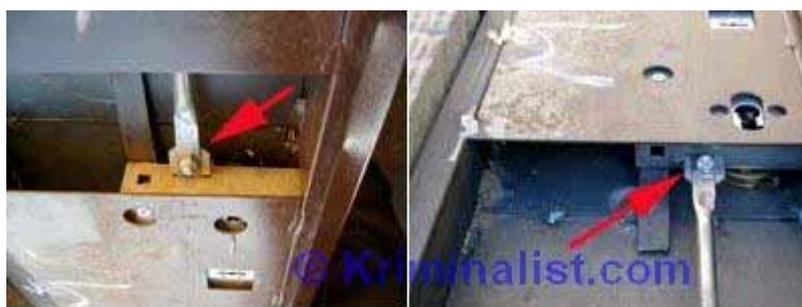
**Фото 24.** Вид крепления нижней и верхней тяг, винты облитые клеем.

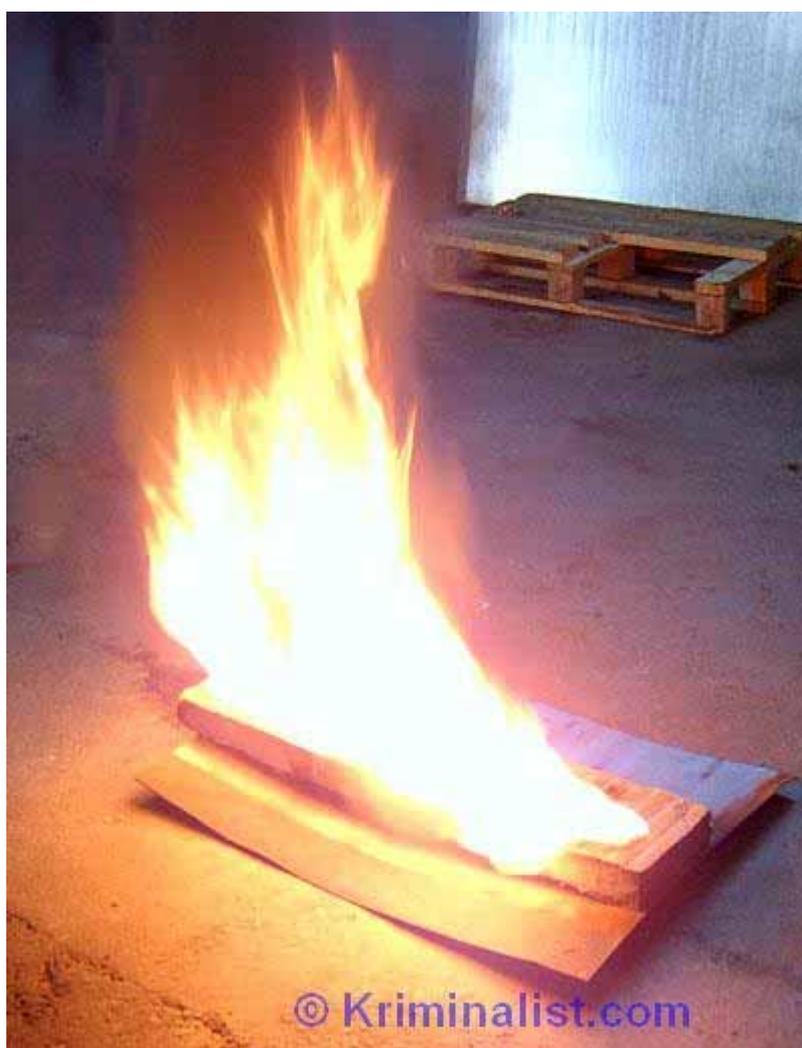
Исходя из криминальных сводок, по городу ежедневно совершается до десяти поджогов входных дверей в квартиры. Злоумышленники обливают двери различными горючими жидкостями и поджигают их. В результате горения, выделяются вещества, вызывающие удушье. Нередко пожарники, прибывшие на тушение дверей в квартиру, обнаруживают в квартире уже трупы хозяев, отравившихся угарными газами. Поэтому было решено проверить горит ли шумопоглощающий наполнитель. В результате теста было установлено, что наполнитель горит сам, поддерживает горение и выделяет едкий дым.

**Фото 25.** Вот так горит шумопоглощающий наполнитель.

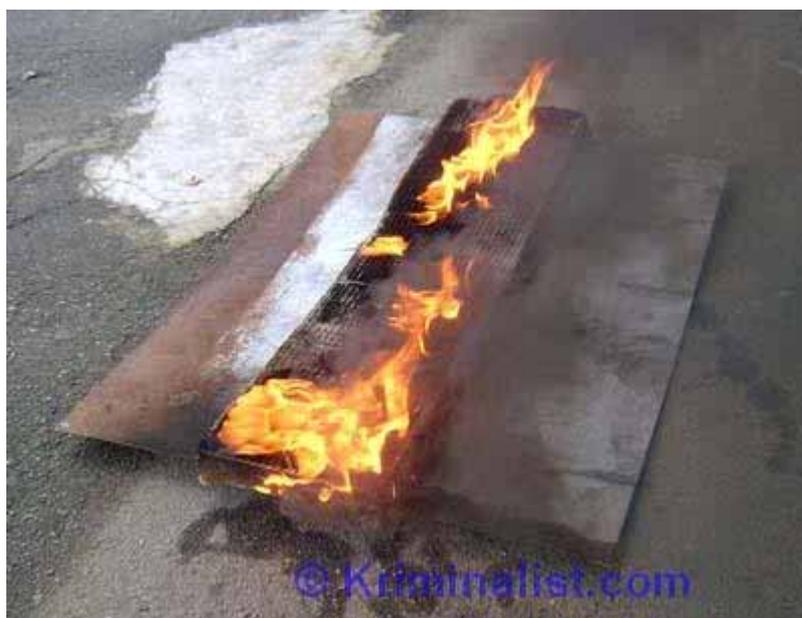
**Фото 26.** При горении выделяется черный дым, ужасно пахнущий и вероятно небезопасный для здоровья.

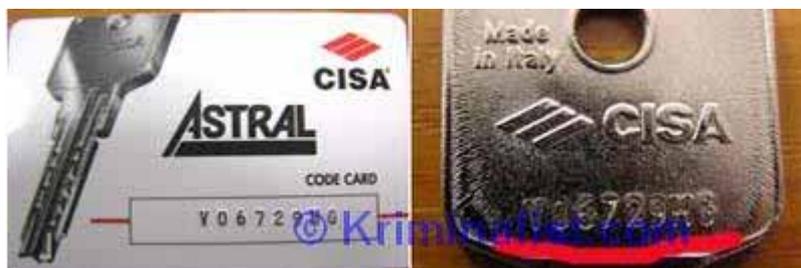
**Фото 29.** Вид сервисной карты с цифровым кодом, по которому можно изготовить ключ. Такой же код на головке ключа. Увидев код на ключе в течении пары секунд, я в мастерской по изготовлению ключей сделаю такой же ключ, удобно.

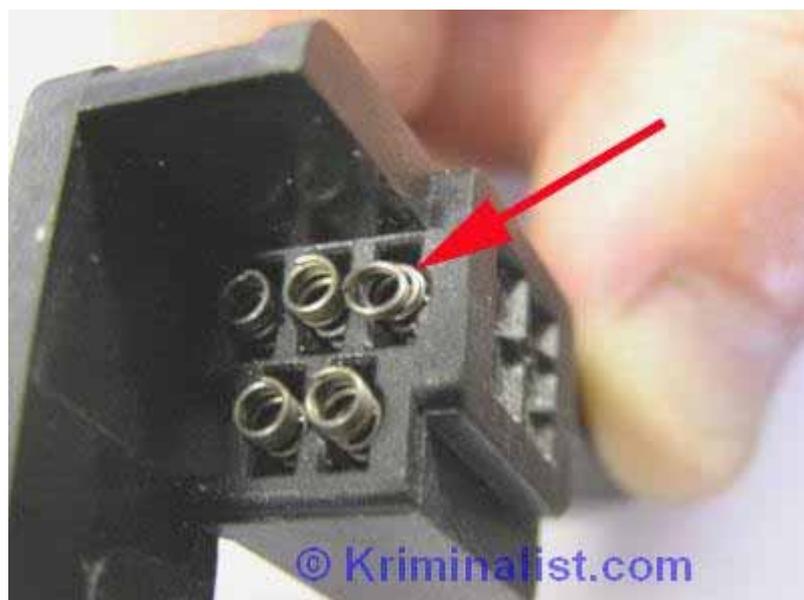
Осмотрели мы внешний вид двери, установили ее, проверили как она закрывается-открывается. Закрыли прилагавшимся монтажным ключом - все нормально. Достали ключи из запечатанного пакета, пробуем закрыть дверь, не получается, замок не работает, точнее закрывает только на один оборот ключа, на второй не хочет. Пришлось снимать замок и выяснять причину. Она оказалась проста.

**Фото 30.** Вид механизма сувальдных пружин. Красной стрелкой указана погнутая пружина, которая не давала двигаться одной крайней сувальде.

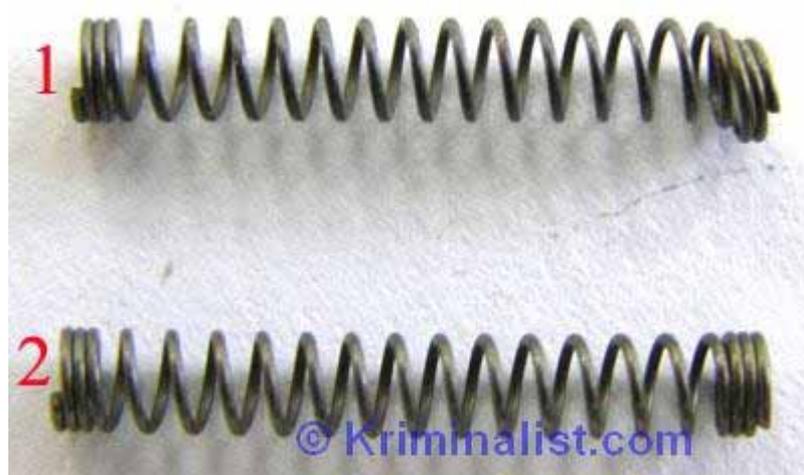
**Фото 31.** Вид пружин сувальд. Цифрой 1 отмечена гнутая пружина - причина неисправности замка. Цифрой 2 отмечена нормальная пружина (для наглядности).

Замок быстро починили (не дверь, а конструктор "сделай сам"), заодно и выяснили, что замок не правильно установлен, сразу по нескольким параметрам: 1. Замок установлен в дверь не крышкой короба наружу, а другой стороной. Поясню, при правильной установке, крышкой короба наружу, работают все защиты против взлома, которые предусмотрел производитель замка. В нашем случае в стойке хвостовика засова стоит стальной шарик, который должен препятствовать ее высверливанию, но при такой установке, как замок стоит, стойка обращена наружу своим основанием, очень удобно ее высверливать.

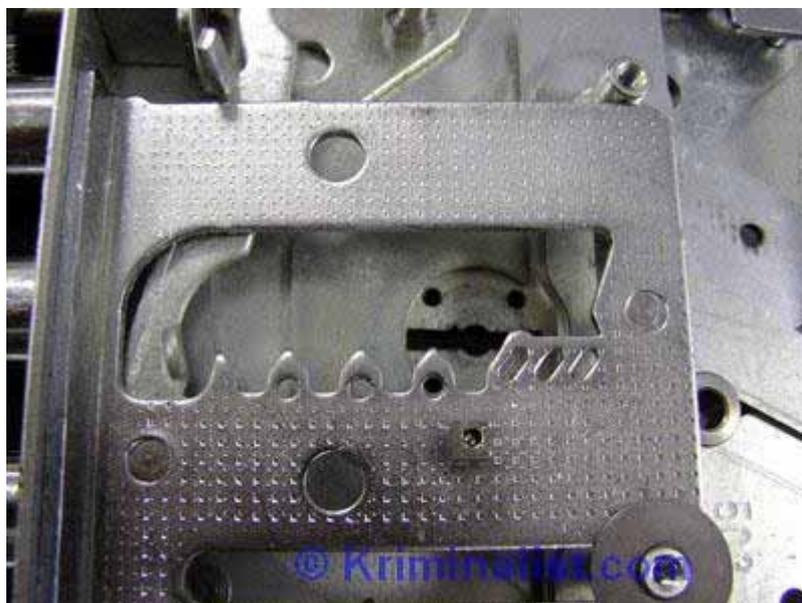
**Фото 32.** Во время ремонта замка, было обращено внимание на форму пятки хвостовика засова. Нам очень не понравилось как она ослаблена и было принято решение протестировать замок на отпирание свертышем.

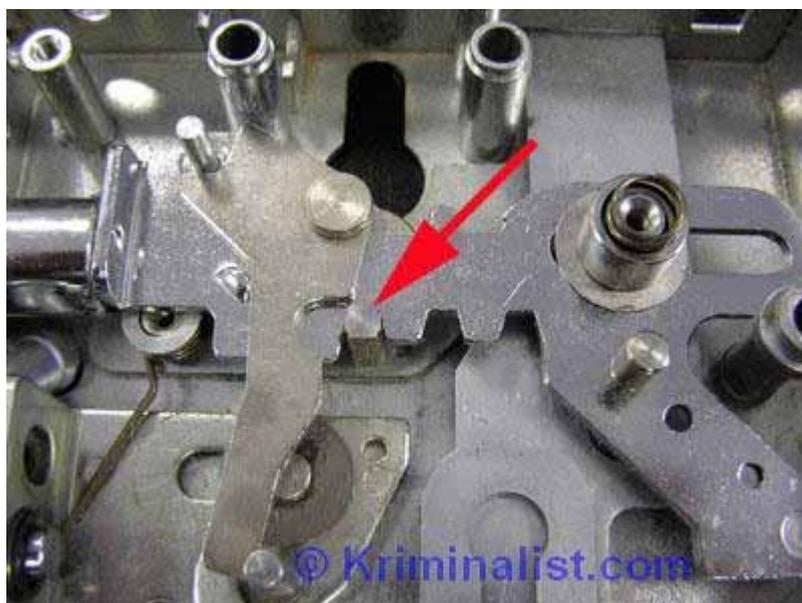
**Фото 33.** Красной стрелкой отмечена стойка стопора задвижки скважины для ключа сувальдного механизма.

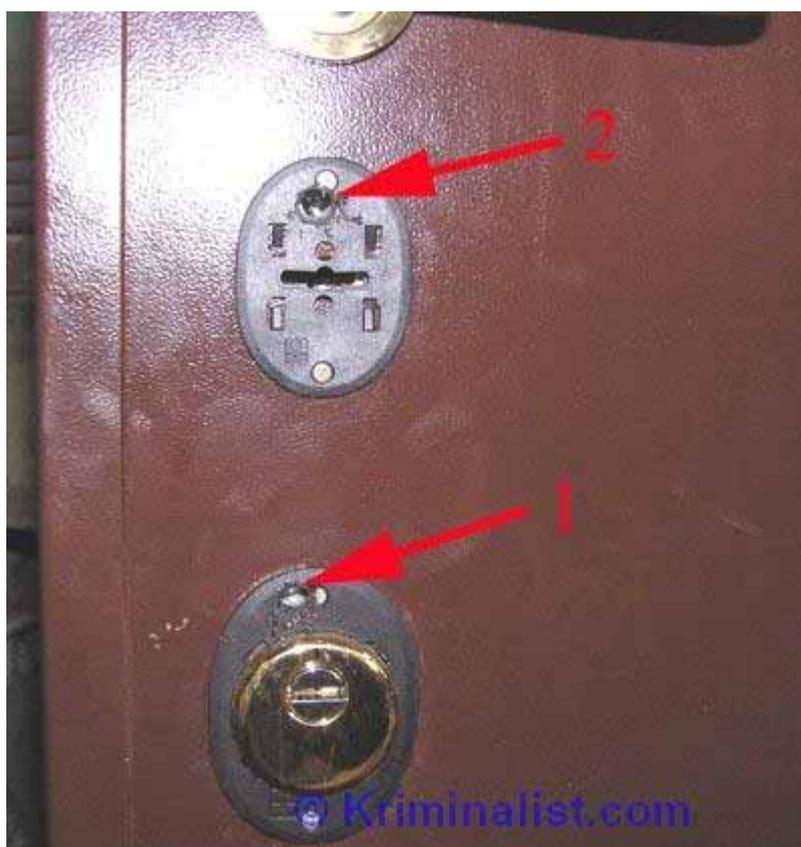
**Фото 34.** Результат сверления. Отметка 1-отверстие в обход цилиндрического механизма, для снятия блокировки и сдвига пластины, закрывающей скважину для ключа сувальдного механизма. Отметка 2-отверстие в проекции стойки ригеля.

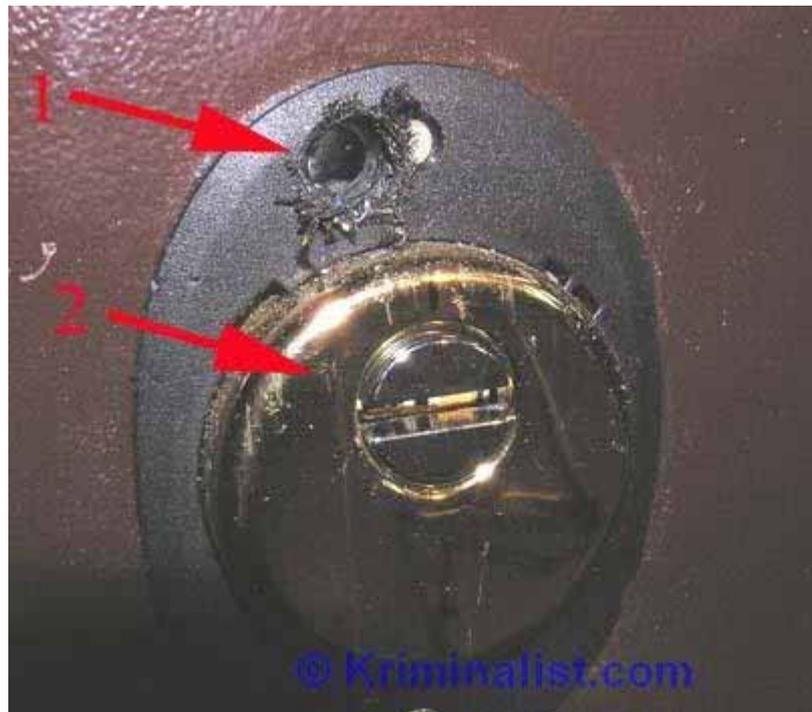
**Фото 35.** Отметка 1-отверстие в проекции стойки стопора пластины, закрывающей скважину для ключа сувальдного механизма. Отметка 2-броненакладка, защищающая цилиндрический механизм.

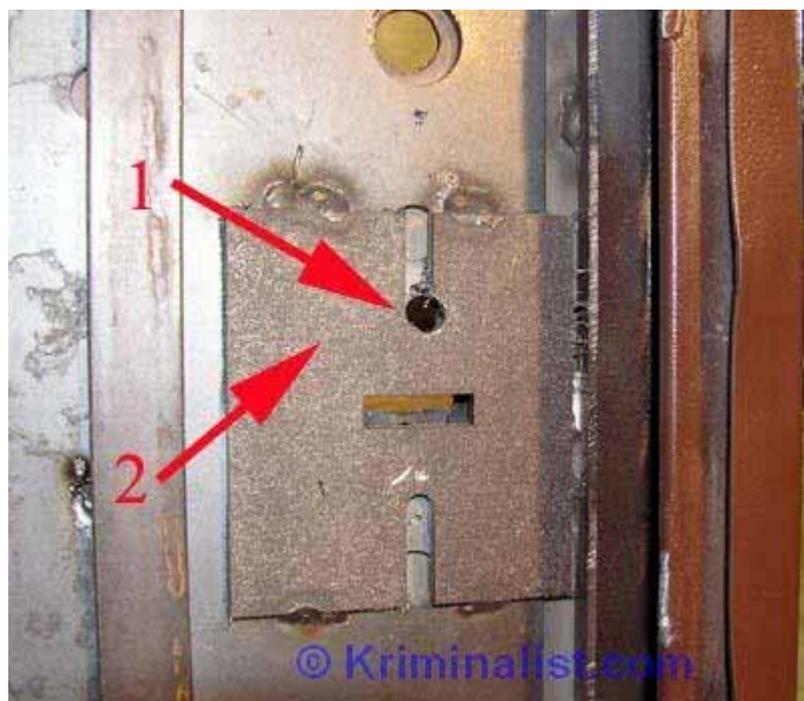
Сверление не составило ни какого труда, сверлили обычным сверлом, общее время отпираания двери составило 5 минут 30 секунд. После этого, сняв замок с двери, с удивлением обнаружили, что в "защитной" пластине отверстия находятся точно над стойкой ригеля, что облегчает сверление. Хотя дополнительно была протестирована и сама пластина, она сверлится без труда.

**Фото 37.** Красной стрелкой с цифрами, отмечены:  
1- отверстие в двери в проекции стойки ригеля замка;  
2- "защитная" пластина.

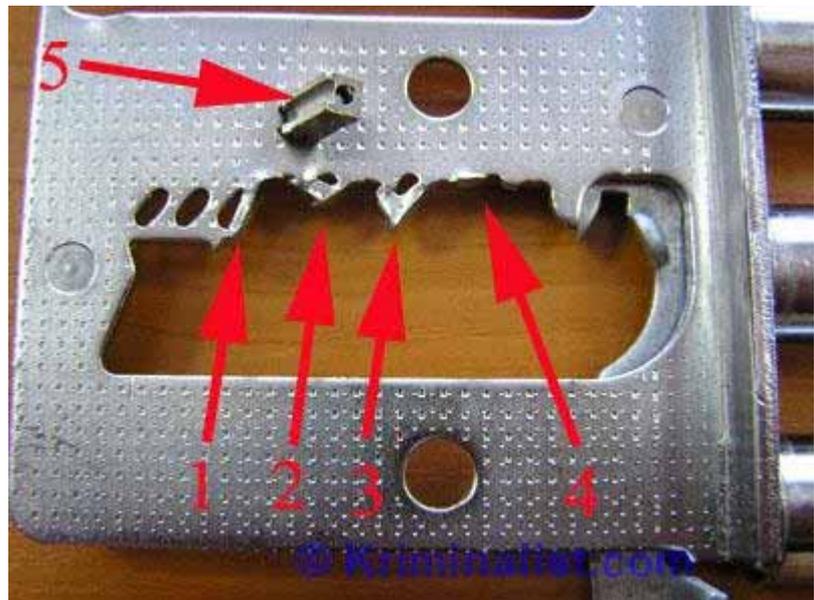
**Фото 39.** Вид ригеля замка после отпираия свертышем. Красными стрелками с цифрами отмечено:  
 1- "Ослабленная" пятка хвостовика засова, она не сломалась на первом полуобороте свертыша;  
 2- смятый, но не сломанный первый зуб, позволивший сдвинуть ригель при втором полуобороте свертыша;  
 3- смятый, но не сломанный второй зуб, позволивший сдвинуть ригель при третьем полуобороте свертыша;  
 4- срезанный третий зуб;  
 5- погнутая стойка ригеля.

Признаться, только неправильная установка замка и позволила открыть дверь свертышем, т.к. последний зуб гребенки хвостовика засова все же был срезан свертышем, т.е. замок был открыт на три полуоборота.

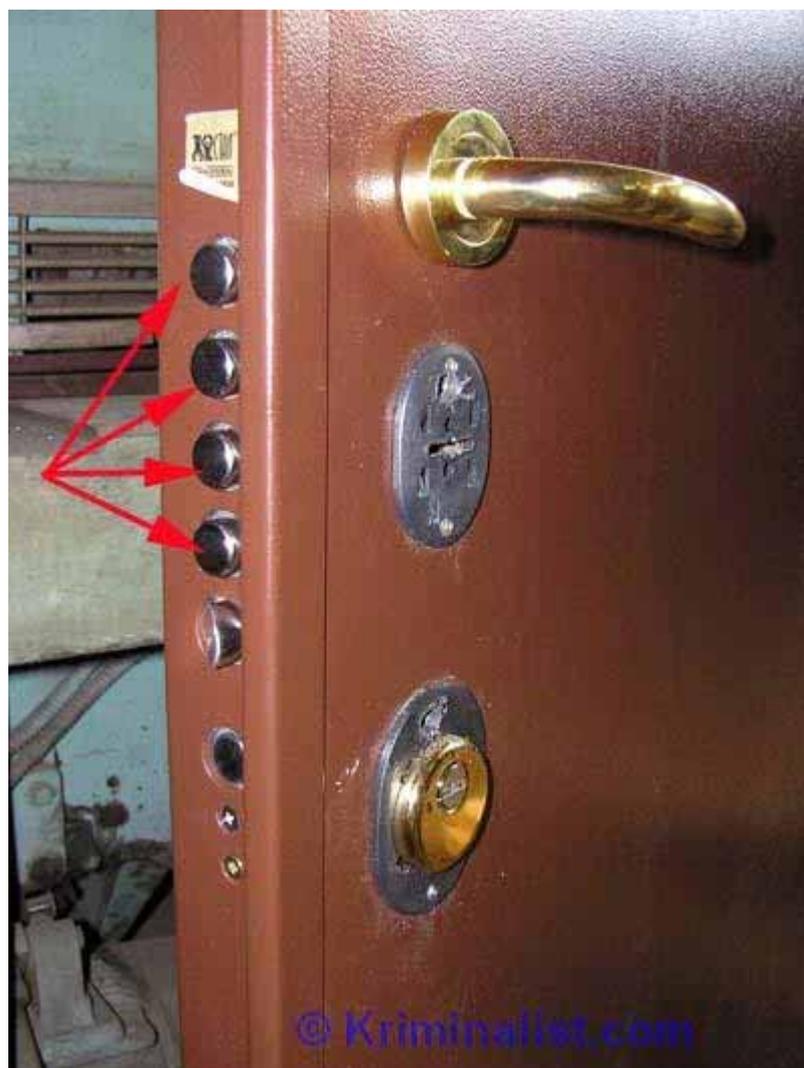
традиционного, лучше выглядит внешне, и кроме того, не ослабляет жесткость конструкции, потому, что через каркас проходят только запирающие элементы, а сам замок находится внутри двери." Так вот при такой установке, в нашем образце, при закрывании замка на один полуоборот ключа, ригели выдвигались настолько, что не входили в дверную коробку, т.е. дверь не закрывалась (см. фото 41), это нам пригодится позже.

**Фото 41.** Красными стрелками показаны ригели, выдвинутые из двери при запираении замка на один полуоборот ключа. В таком положении они не заходят в дверную коробку, т.е. дверь не закрывается.

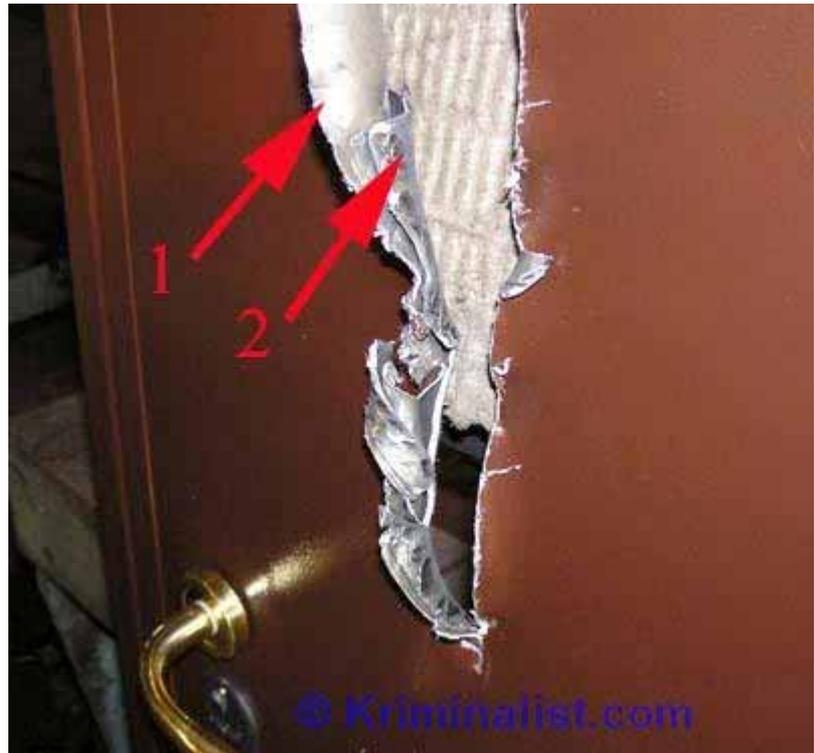
**Фото 43.** "Киличный" нож не чувствует сколько он листов металла режет.  
Красными стрелками отмечены:  
1- наружный лист двери толщиной 2 мм;  
2- дополнительный лист толщиной 3 мм в области крепления замка.

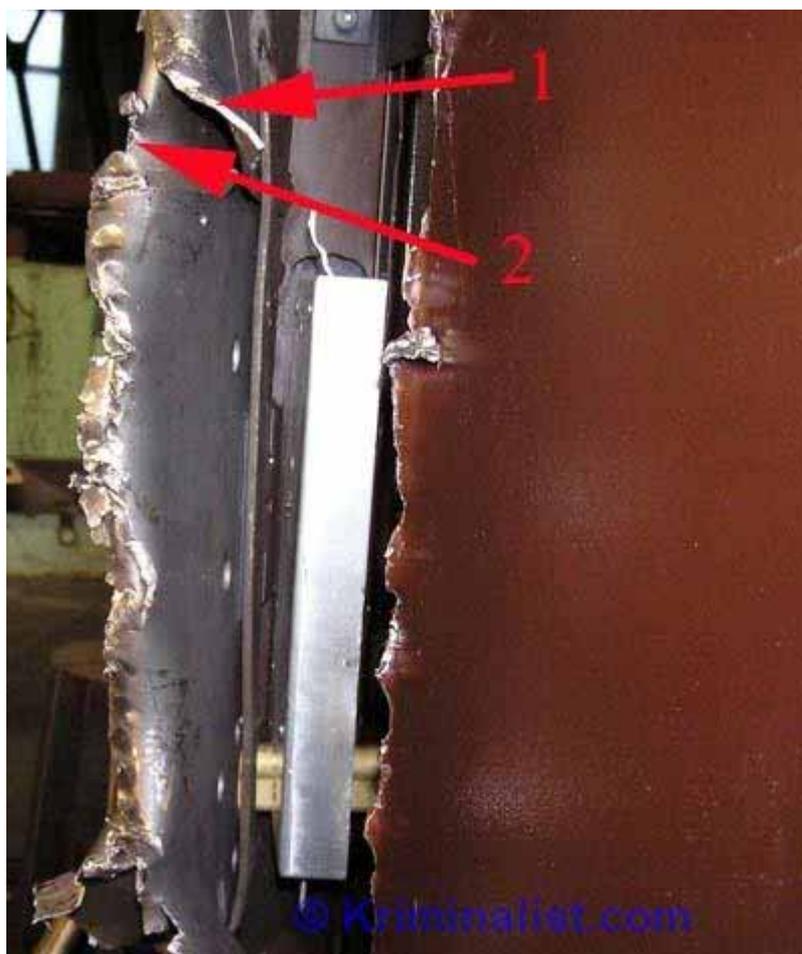
**Фото 46.** Красными стрелками отмечены:  
1- дополнительный лист толщиной 3 мм в области крепления замка;  
2- наружный лист двери.

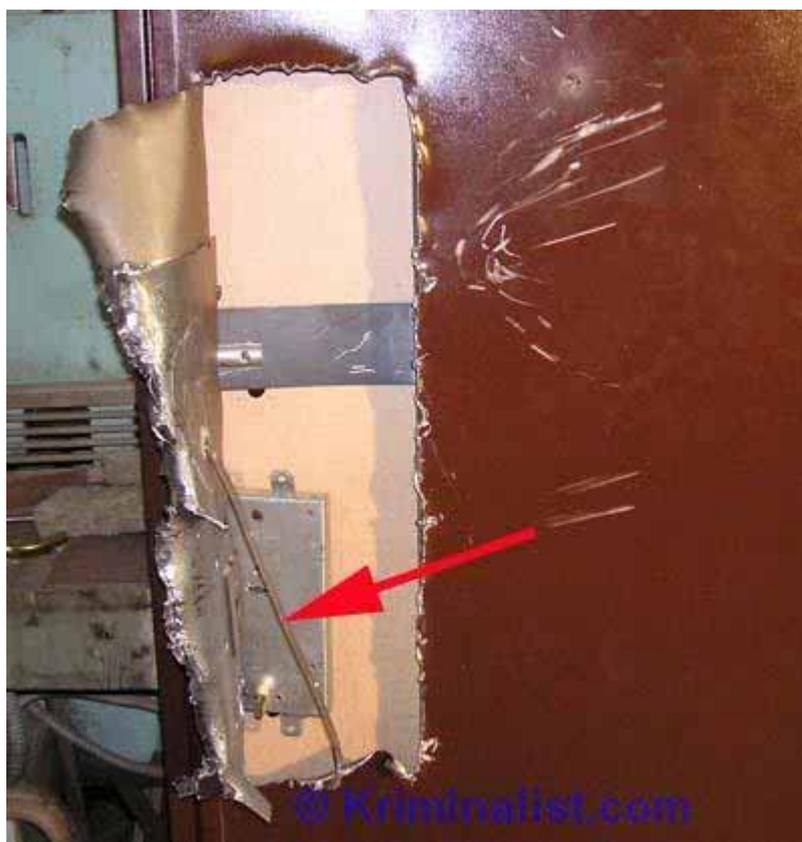
**Фото 47.** При последующем отгибании листа, крепление замка (два винта М6) сломалось. Оторвалась и пластина, на которой крепился замок из-за некачественной сварки (показана стрелкой).
