Тестируем дверь фирмы "Стал"

Сегодня вашему вниманию хочу представить народный тест металлической двери от Московской фирмы "Стал Н". Цель теста - выяснить качество изготовления двери, сборки, соответствие требованиям ГОСТ 31173-2003 "Блоки дверные стальные", ее взломостойкость. Почему Стал? Зашел как-то на сайт [www.door.ru](http://www.door.ru) начал читать и не смог оторваться. У авторов статей своеобразный взгляд на собственные двери. Одной фразой ее можно описать так "мы делаем двери не являющиеся гарантом вашей безопасности". Может быть только я так понял? Далее по тексту я буду цитировать авторов, а вы можете сами ознакомиться с материалами сайта, где производители описывают методы взлома и способы защиты от них. Но поскольку представления у них о существующих у воров способах взлома далеки от реальности, то и способы защиты у производителя двери "Стал 60", мягко говоря "своеобразные". Что я имею в виду поймете прочитав статью до конца. И так тест.

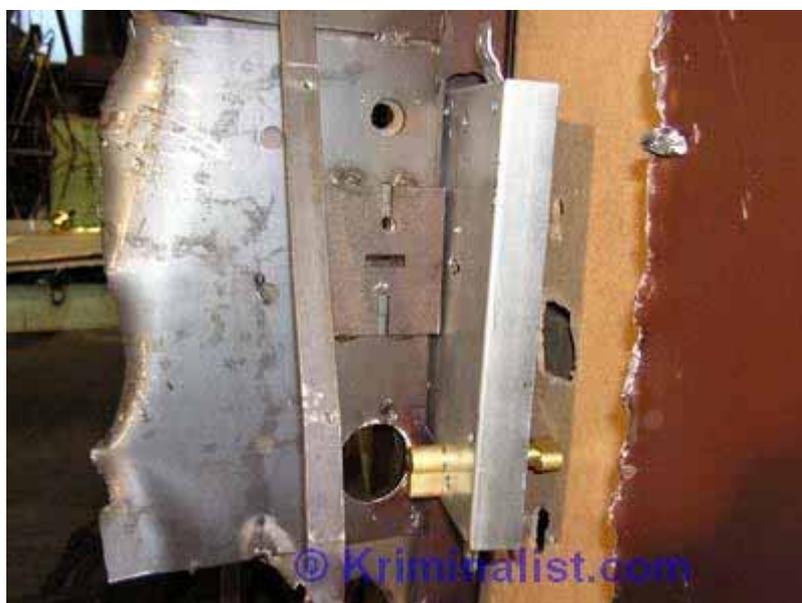
**Фото 48.** Тоже, что и на фото 47, другой ракурс. Замок остался висеть на двух винтах М6 с торца.

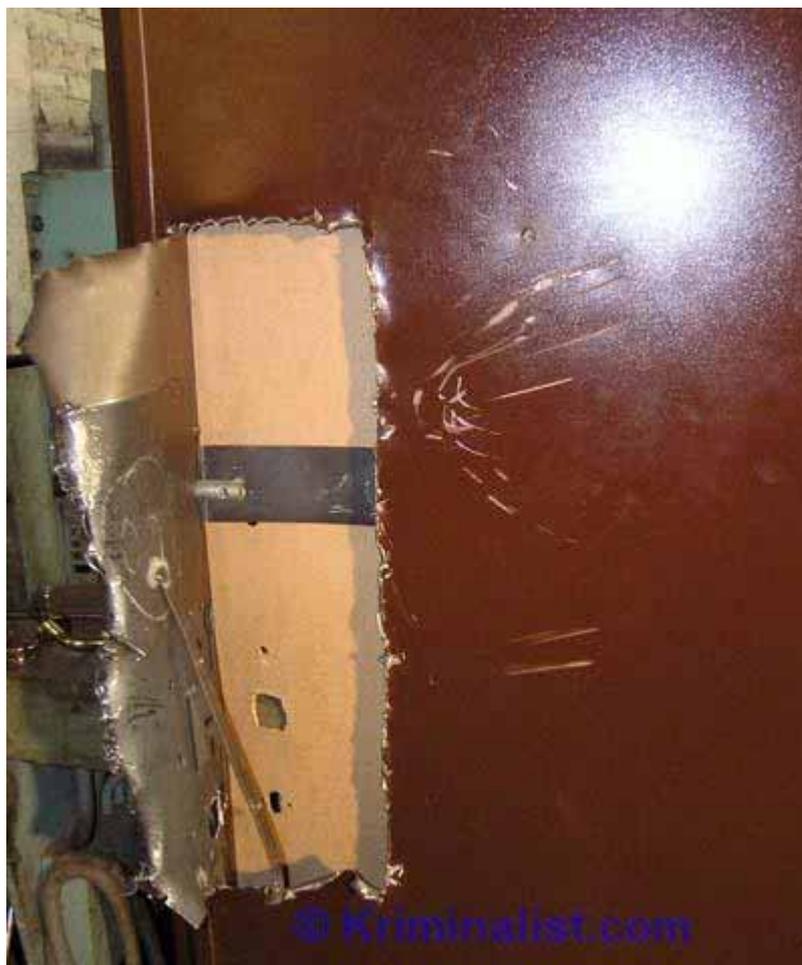
**Фото 49.** Одним ударом по замку два винта М6 были срезаны и замок вывалился. Проход открыт. Время полного открывания двери таким способом составило 14 минут.

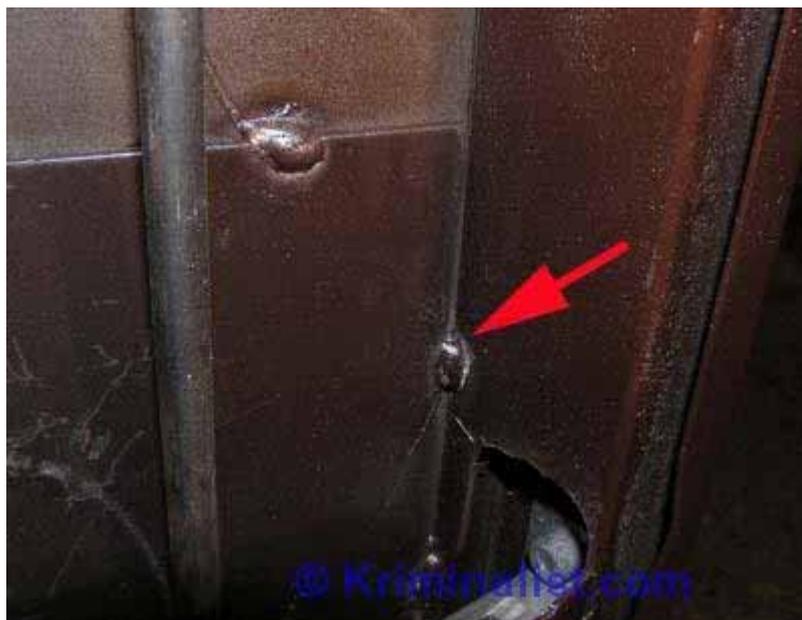
**Фото 50.** Стрелкой показано, что место сварки отвалилось в результате воздействия на дверь - отжим.
